### РАЗРАБОТКА МЕРОПРИЯТИЙ ПО ВОССТАНОВЛЕНИЮ ГИДРОТЕХНИЧЕСКИХ СООРУЖЕНИЙ НА ПРИМЕРЕ СТАРОГО ИГЕРМАНА ОКТЯБРЬСКОГО РАЙОНА ГОРОДА ИЖЕВСКА

Мероприятия по восстановлению ГТС будут рассмотрены на примере сооружения, расположенном в Старом Игермане Октябрьского района г. Ижевска УР.

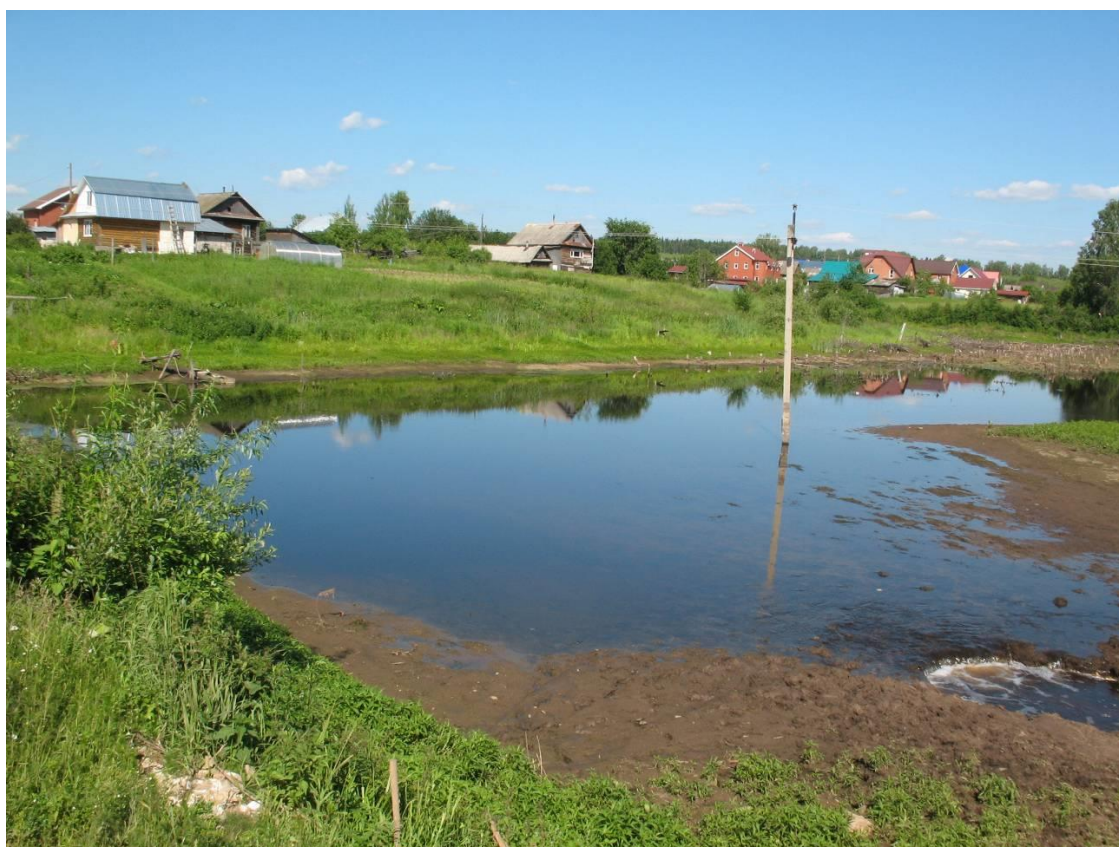
1. Акватория пруда практически не заполнена, в ложе пруда находятся опоры ЛЭП – 10 кВт (фото 1) [1, 2, 8];

**Фото. 1. Ложе пруда с опорой ЛЭП**

6. Расчистить акваторию, ложе пруда, прилегающую к сооружениям, от наносов и растительности;

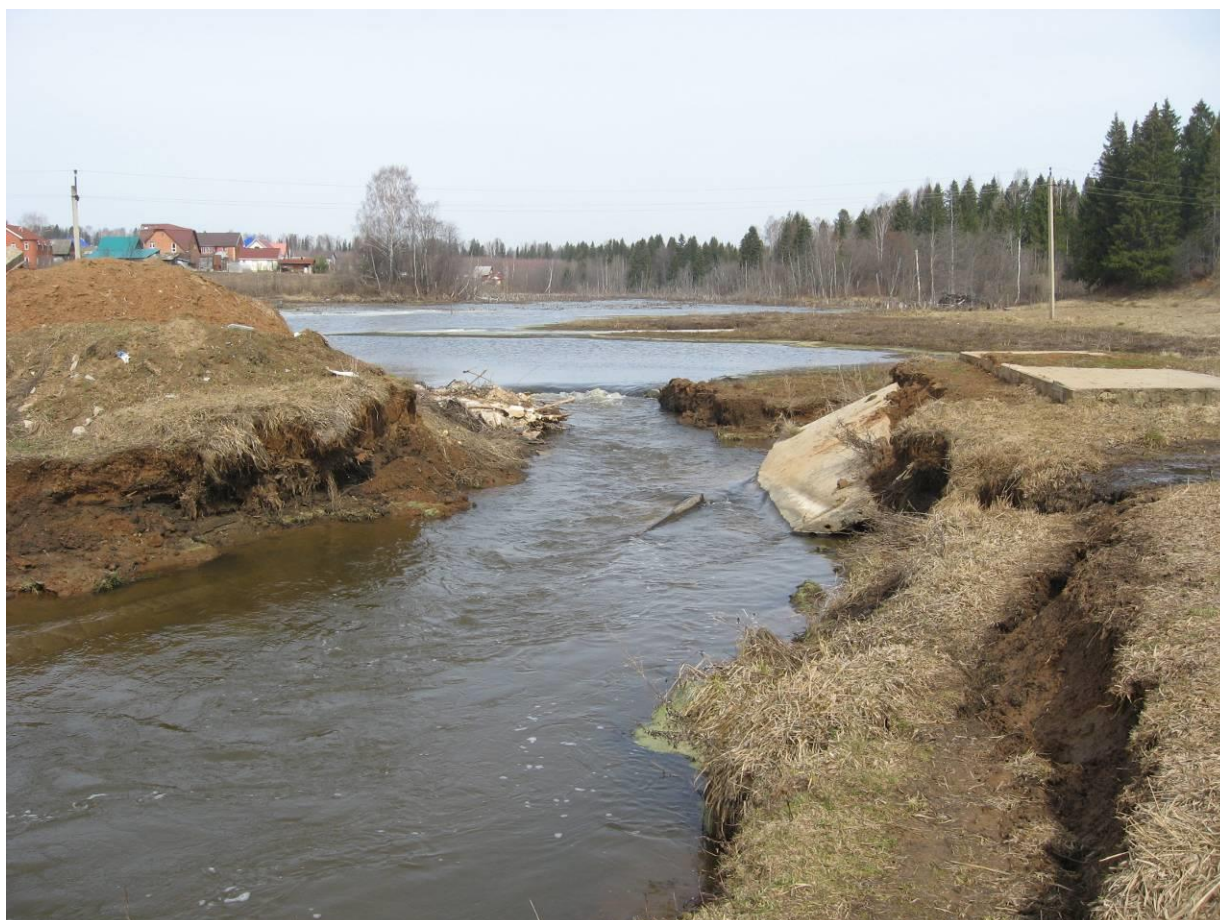
4. В левобережном примыкании плотины имеется проран со следами произошедшего размыва на месте паводкового водосброса. В проране находилась железобетонная труба водопроводящей части и остатки деревянных конструкций [1, 2, 8].

Паводковый водосброс полностью разрушен, использование трубы возможно только после ее демонтажа и разбивки для крепления воронки размыва в нижнем бьефе (фото. 2) [1, 2, 8];

**Фото. 2. Проран в теле плотины**

2. Аварийный водосброс необходимо капитально отремонтировать, выполнить его крепление матрасами Рено и камнем с устройством подготовки;

7. Расчистить отводящий канал аварийного водосброса.
